## I. 多摩ニュータウンにおける外断熱改修

エステート鶴牧4・5における外断熱改修の事例

# 平成24年度第3回大規模修繕工事(前期工事)

## 省エネ改修概要

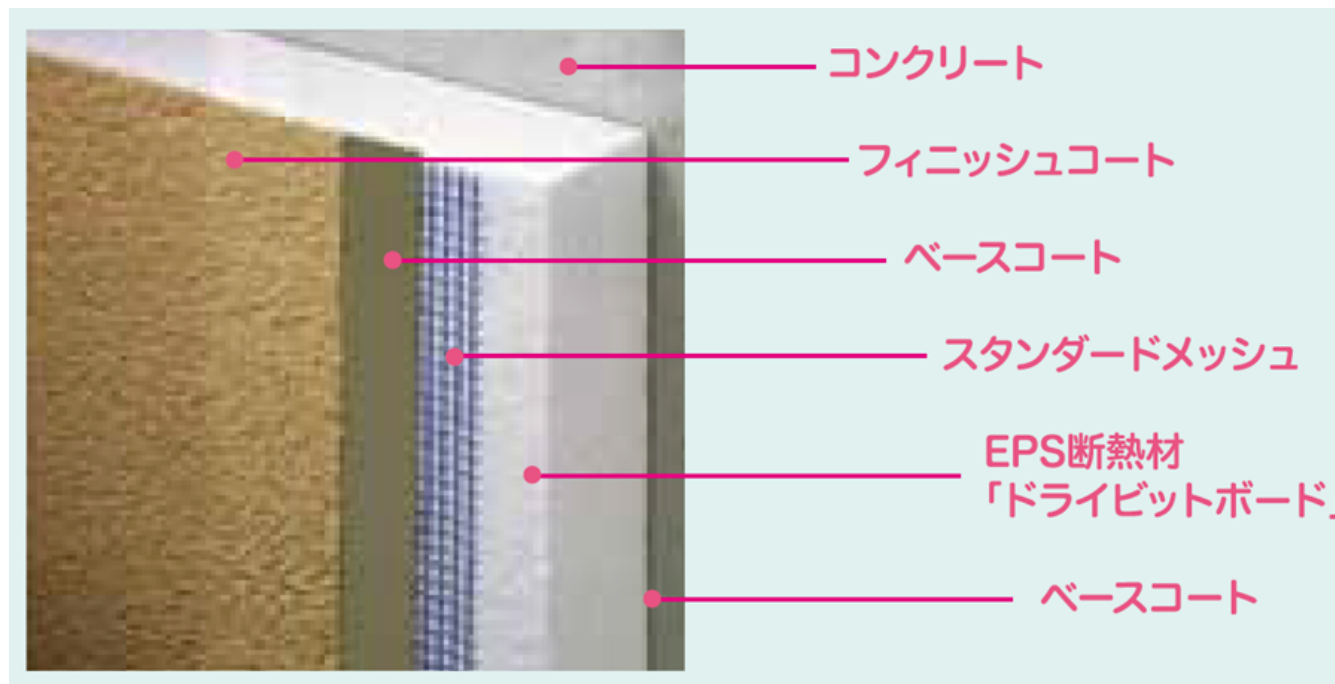
## ■ 壁の外断熱改修

- ・ 断熱材(厚さ50mm)を樹脂モルタルで外壁に直接貼り付け。
- ・ その表面をメッシュシートで補強し、樹脂モルタル等で左官仕上げる。

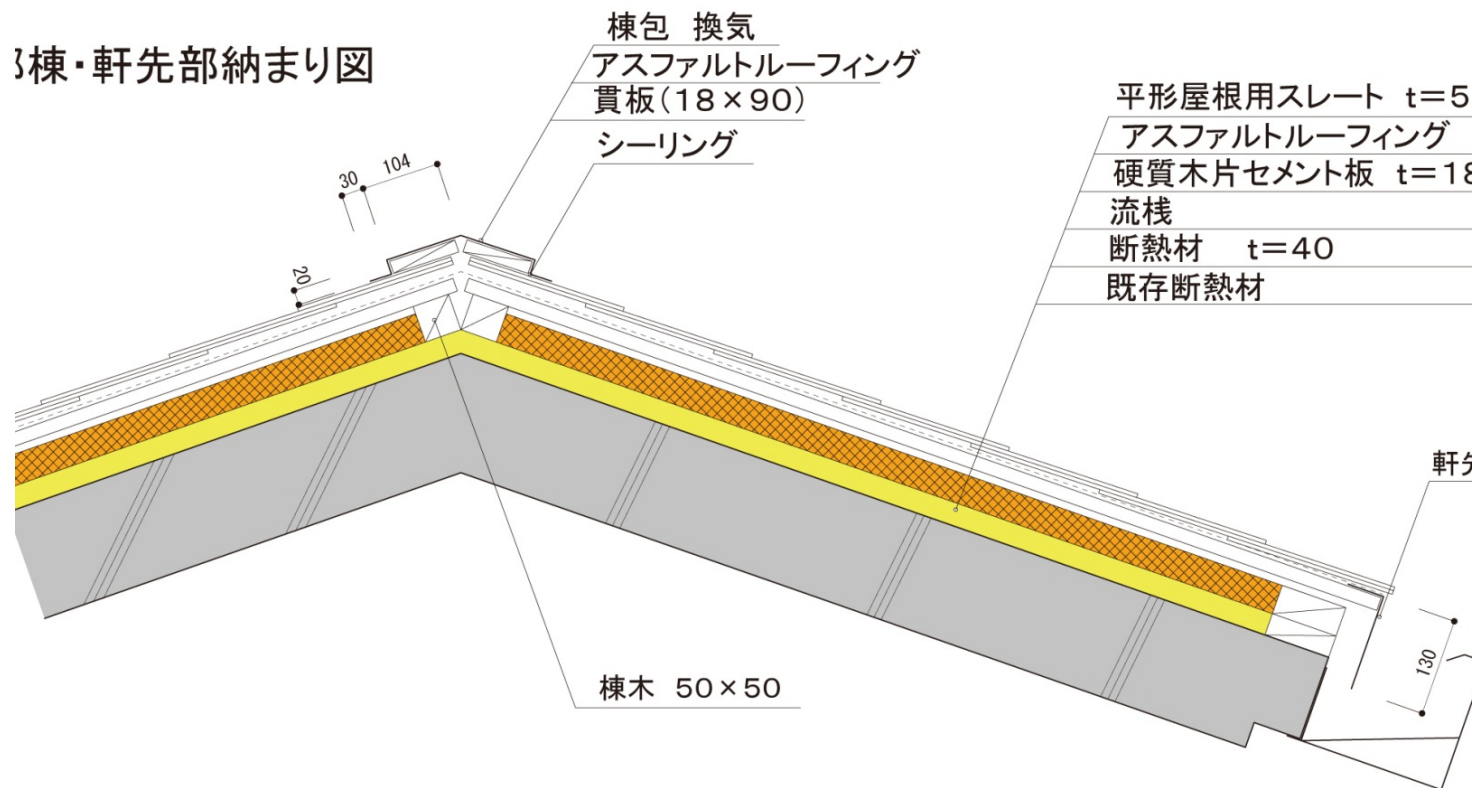
## ■ 屋根の外断熱

- 既存断熱材の上から新たに断熱材(40mm)を敷き込み硬質木片セメント板で抑えアスファルトルーフィングで覆い、スレート瓦を敷く。

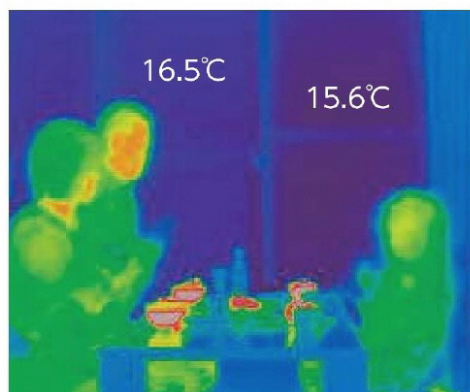
施工前

冬の窓の表面温度  
※サーモグラフィは、窓の表面温度を表しています。

[条件] 室内温度 20.5°C / 室外温度 13.1°C

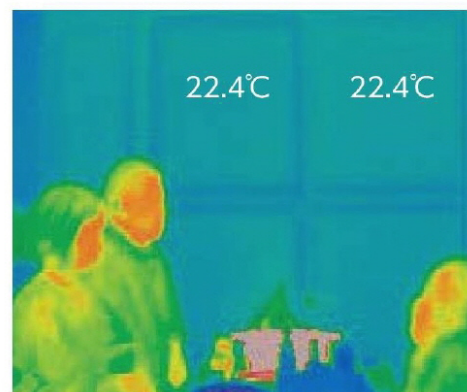
二重窓化

[条件] 室内温度 22.8°C / 室外温度 14.3°C

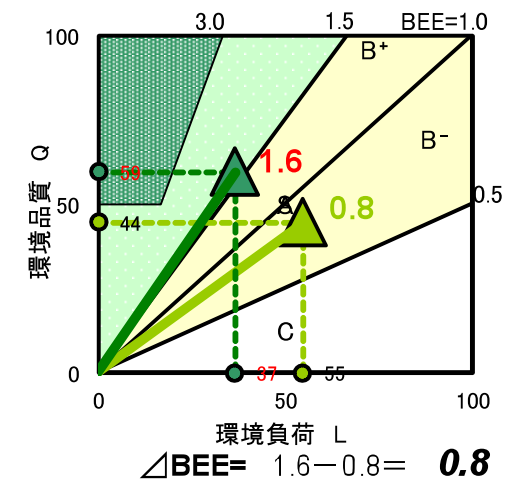
改修前 BEE= **0.8** ★★☆☆☆☆  
 改修後 BEE= **1.6** ★★★★★★

CASBEE改修で評価した結果BマイナスからAランクに向上

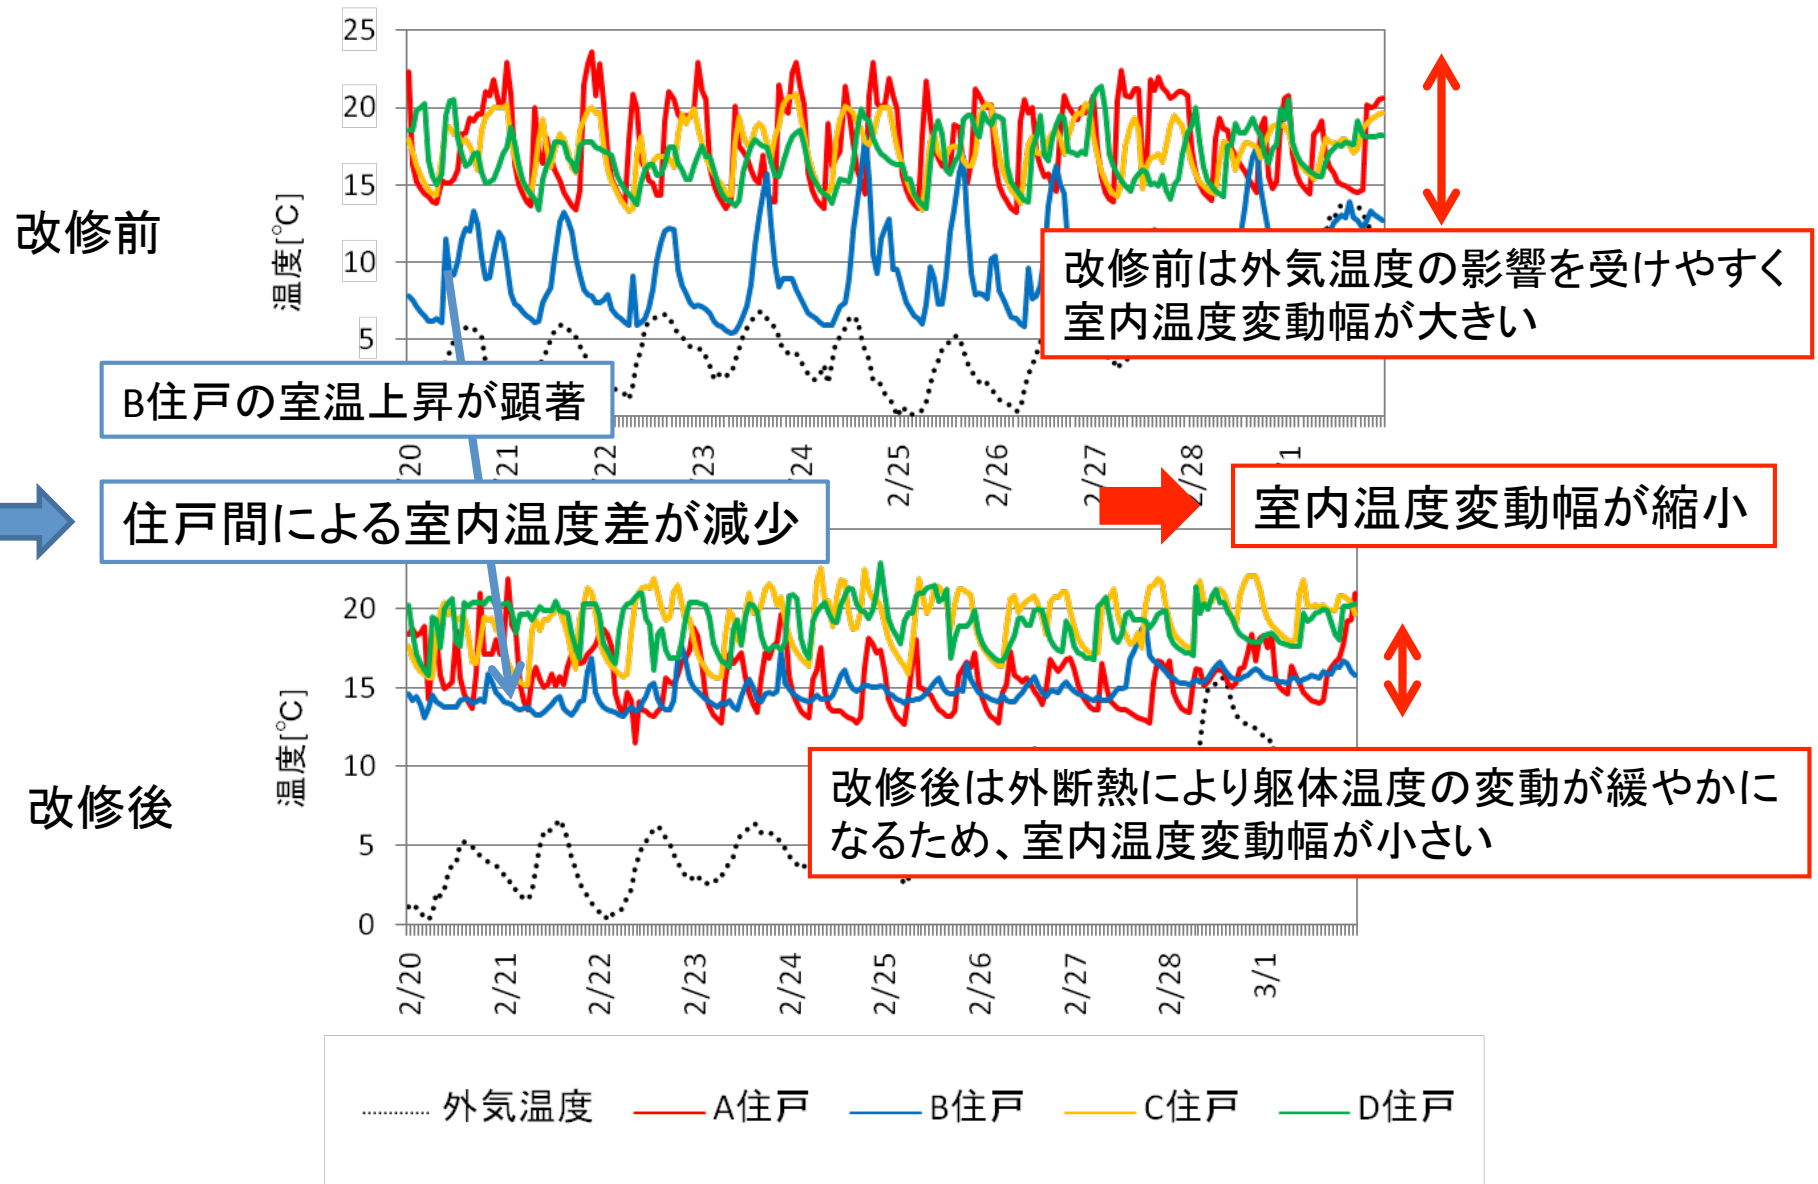
# 室内環境測定結果 1

## 同一期間における改修前後の室内温度（居室比較）

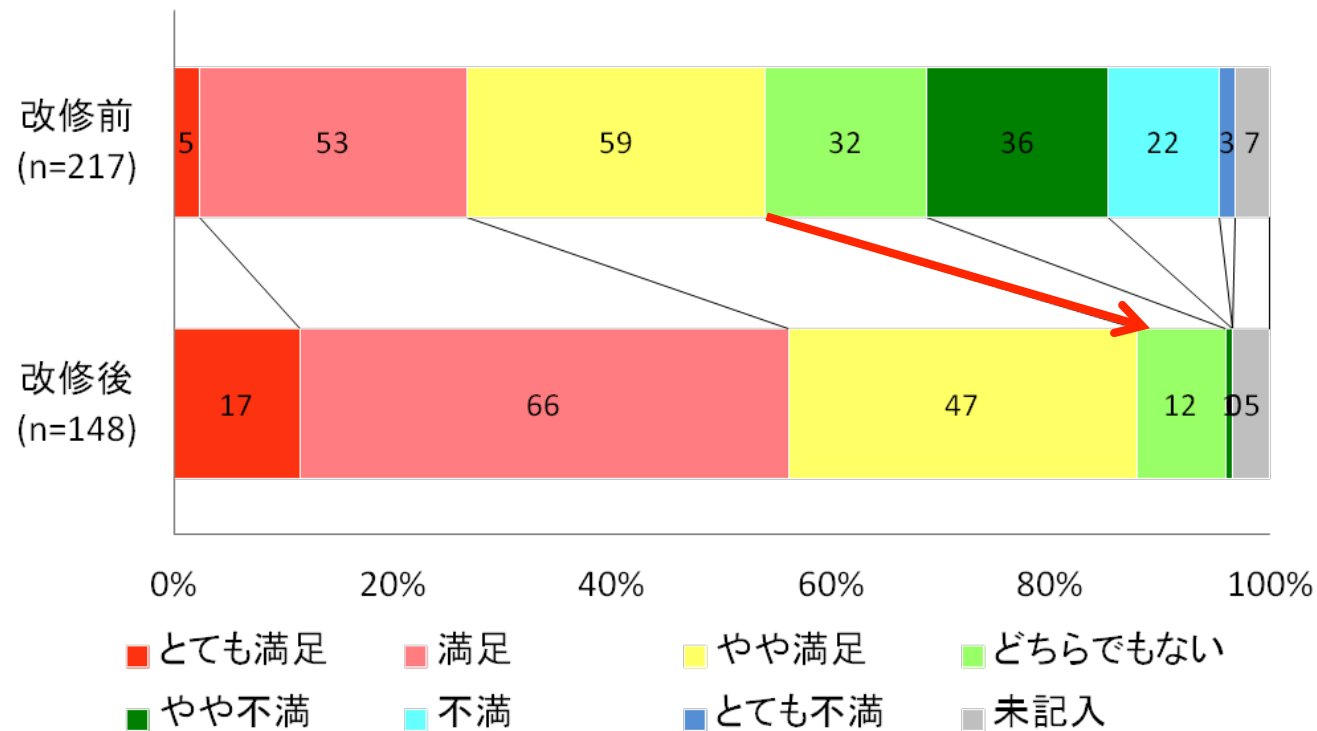
# アンケート結果 1

## 暖房時の冬の過ごしやすさ

満足度は55%→90%に向上

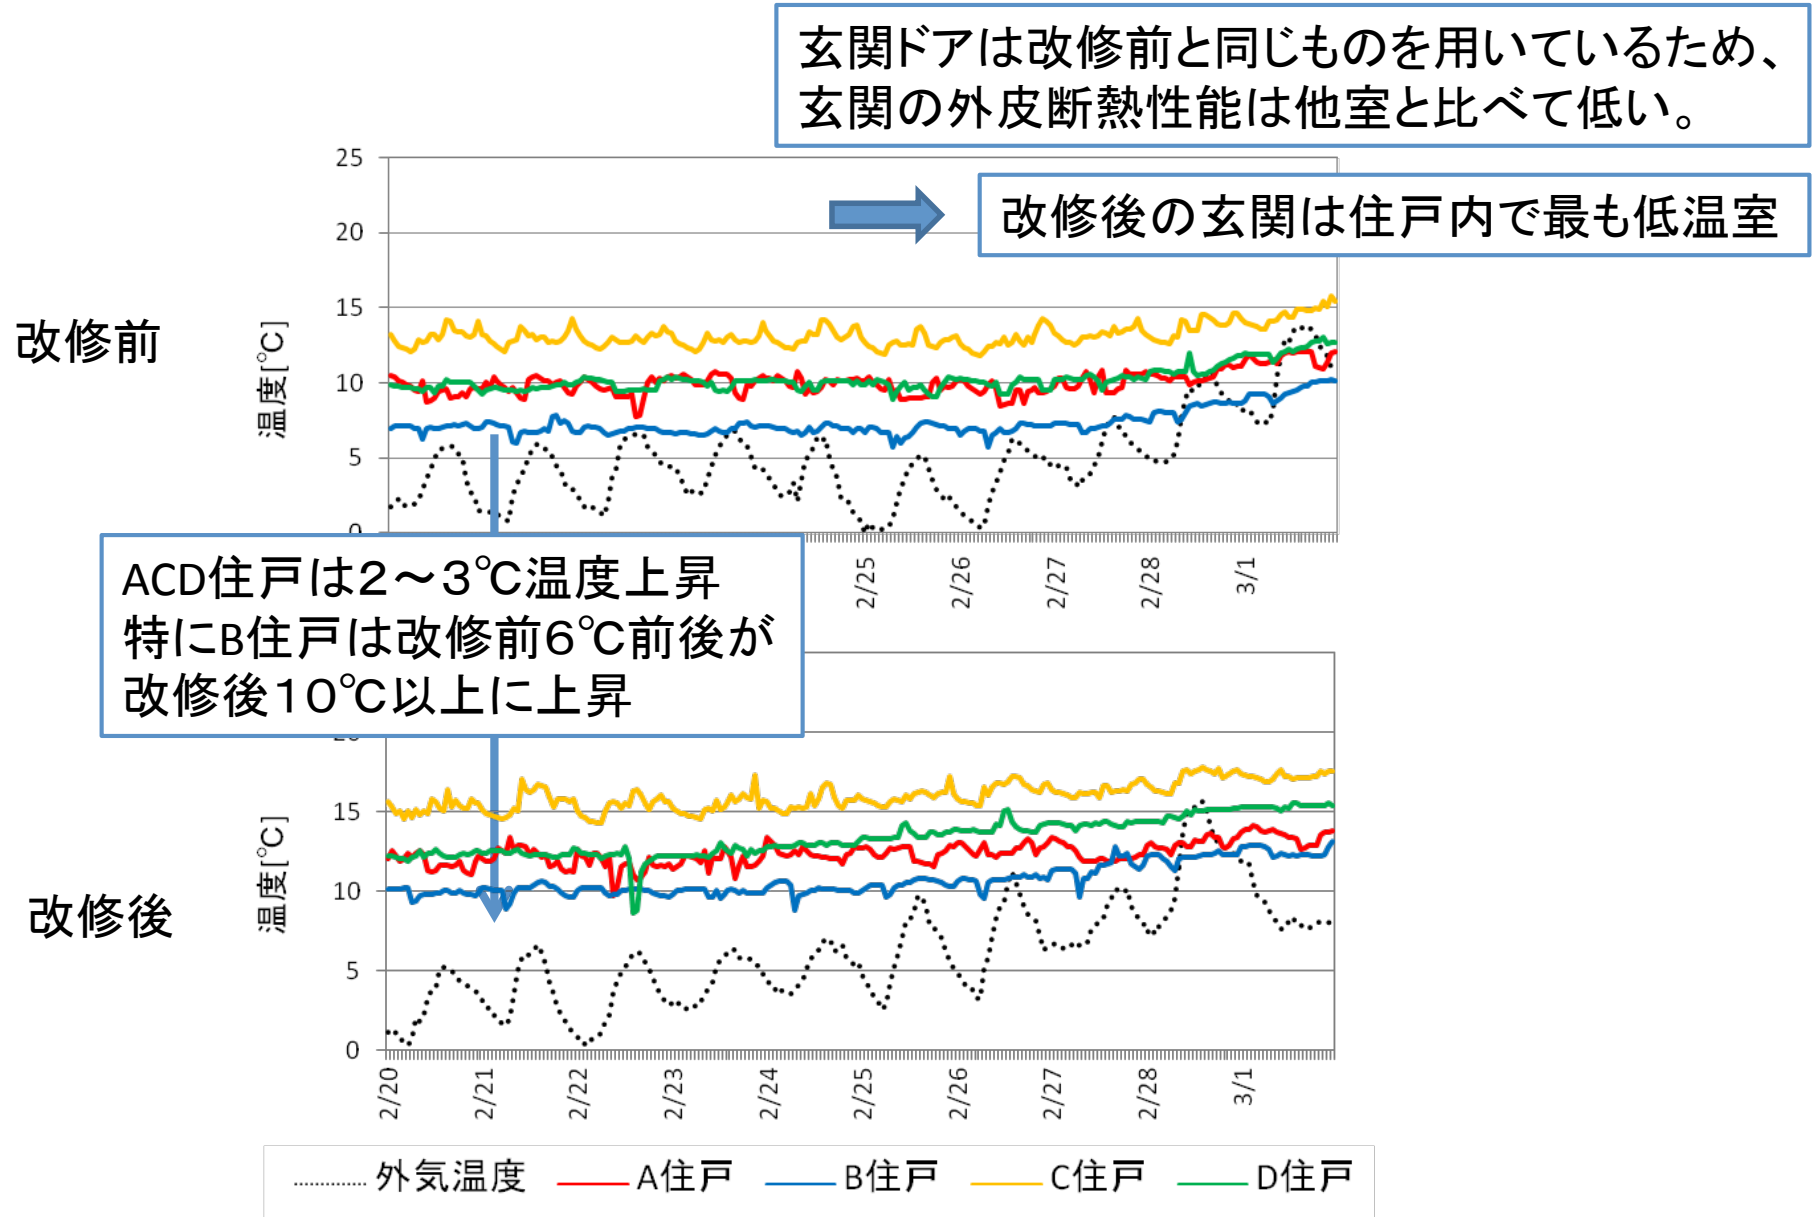
## 室内環境測定結果 2

### 同一期間における改修前後の室内温度（非居室（玄関）比較）

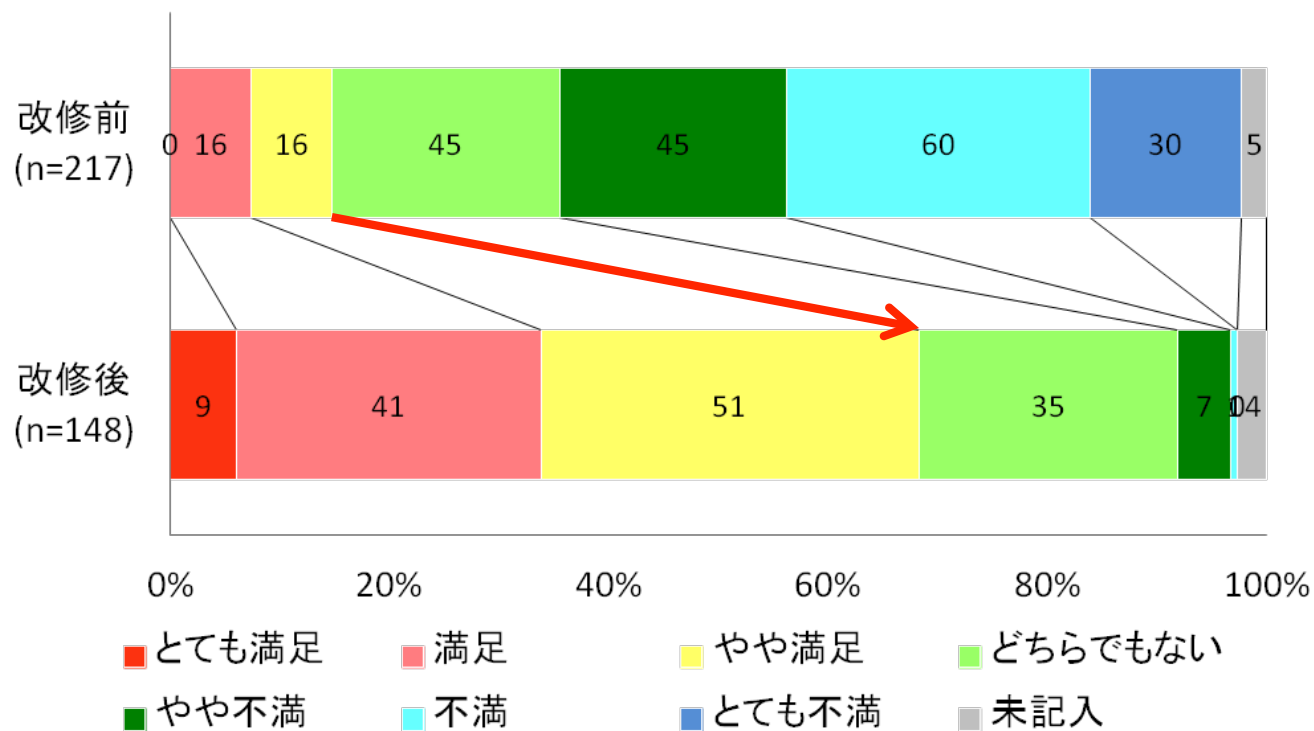
## アンケート結果 2

### 暖房のない部屋での冬の過ごしやすさ

満足度は15%→70%に向上

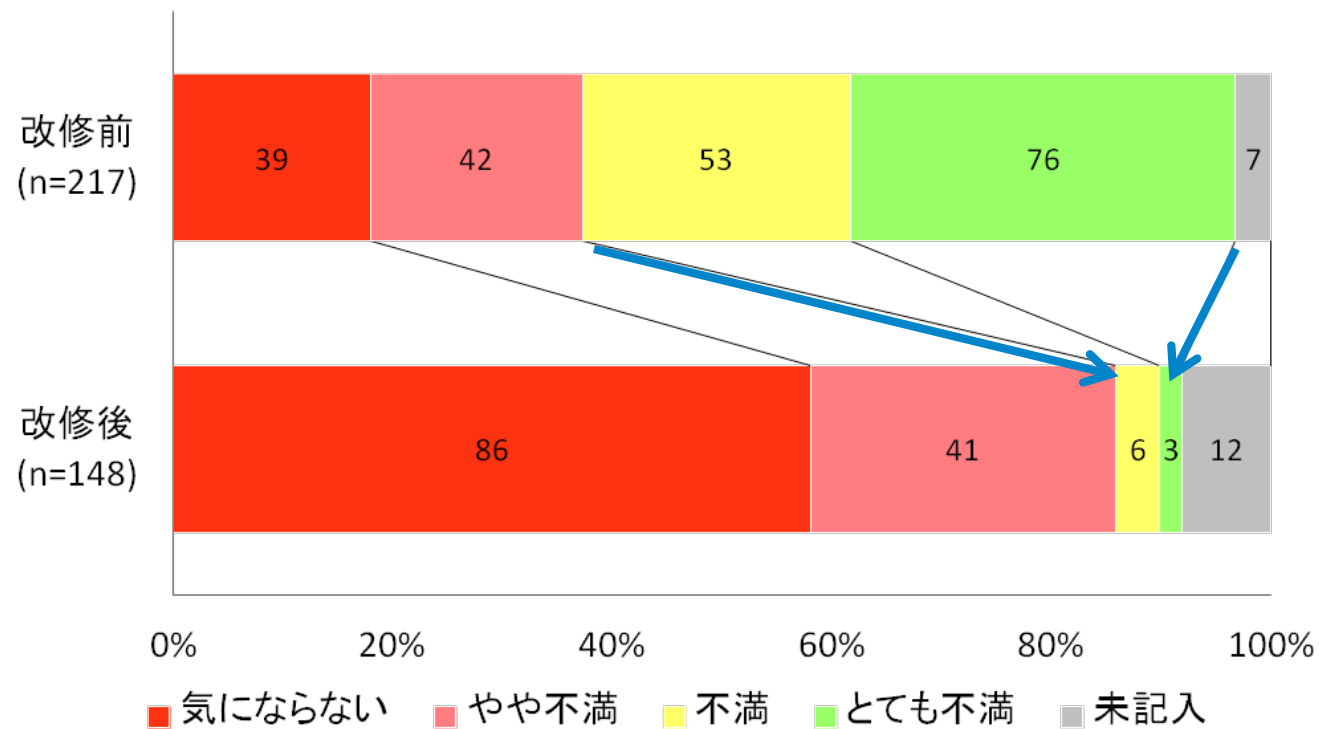
## アンケート結果 4 結露の発生状況

‘不満’ ‘とても不満’ が59%→6%に減少

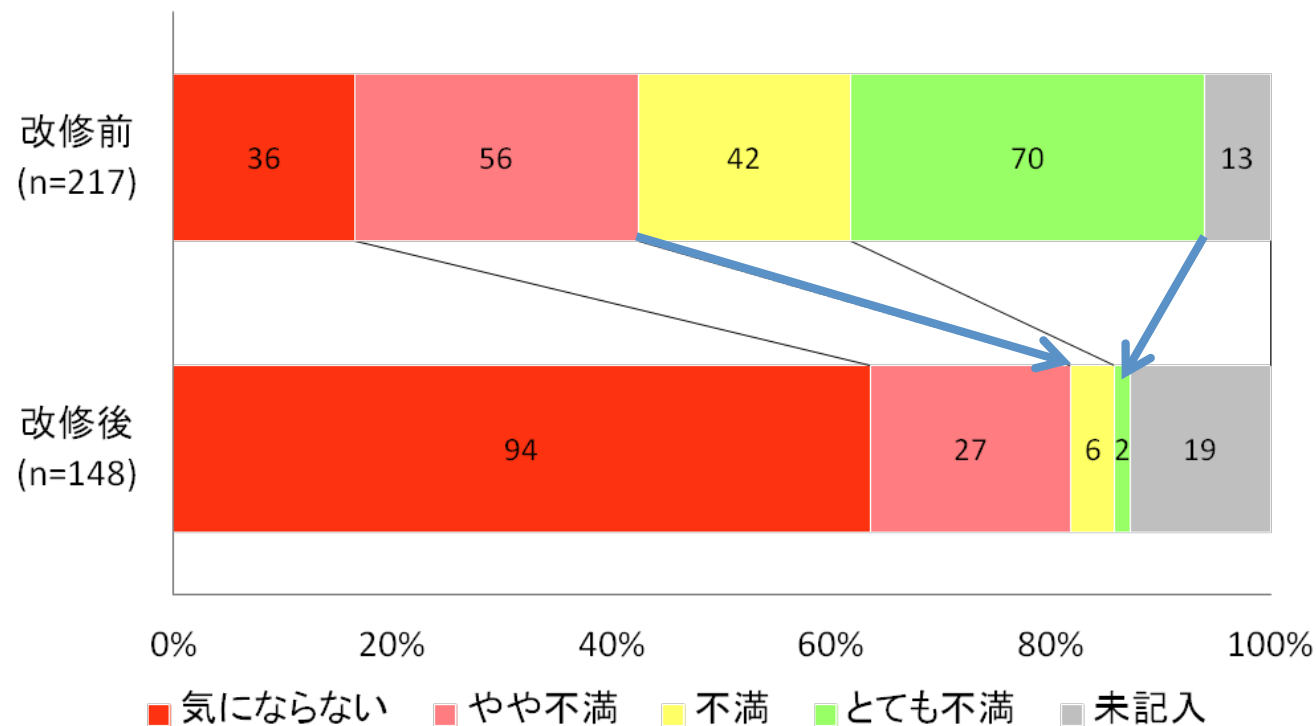
# アンケート結果 5 カビの発生状況

‘不満’ ‘とても不満’ が52%→5%に減少
